## 제5장 관 방 유 적

### 1. 보령읍성과 관아

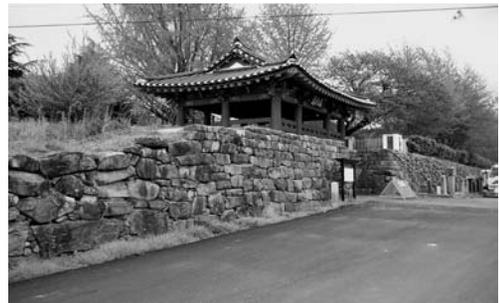
보령읍성

보령읍성의 현재 상태는 북벽 일부분을 포함하여, 남벽과 동벽 구간은 모두 근래 해체 복원되었으며, 축조 당시의 모습을 확인할 수 있는 부분은 북벽의 일부 구간, 서벽

구간에 한하고 있다. 성벽의 축성은 외벽을 석축으로 쌓아올리고 내부는 채움석과 흙으로 성토다짐하는 내탁식을 중심으로 축성하였다.

성벽에 사용된 성돌은 한 변의 길이가 2m 가까이 되는 매우 큰 석재를 사용하고 있는데, 복원 구간에서는 새롭게 구해온 장방형으로 다듬은 비교적 작은 성돌을 사용하고 있어, 본래의 성벽과 복원된 성벽의 성돌 축성 상태에서 뚜렷한 차이가 나타나고 있다. 성벽 보수는 1차 1992년 남벽 115m, 2차 2001년 동벽 130m, 3차 2002-2003 동벽 69m, 4차 2004-2005년 동벽·북벽 40m가 이루어졌다.

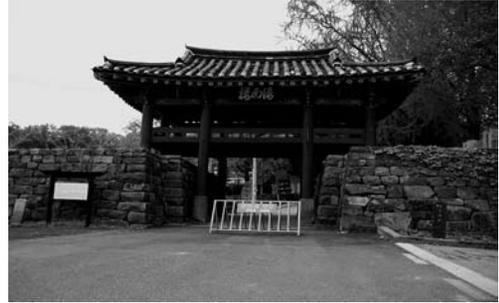
해산루

조선시대 보령읍성의 남문(南門)이다. 장초석(長礎石) 위에 기둥을 한 정면 3칸 측면 2칸의 2층 누각의 건물이며, 2층에는 난간을 만들었으며 지붕은 홑처마 팔작지붕형식이다. 1층에서는 정면 3칸이지만 양편의 기둥을 성벽 위에 걸쳐 세워 성곽의 일반문루 건물처럼 중앙 1칸으로만 통행하도록 되어 있다. 조선왕조의 중앙집권을 상징하기 위해 당시

진국에 똑같이 만들어진 관아문 양식을 충실히 따르고 있다. 정면에는 해산루(海山樓)라는 현판이 걸려 있는데 조선 선조 때 영의정을 지낸 이산해(李山海)의 친필로 구전해 온다.

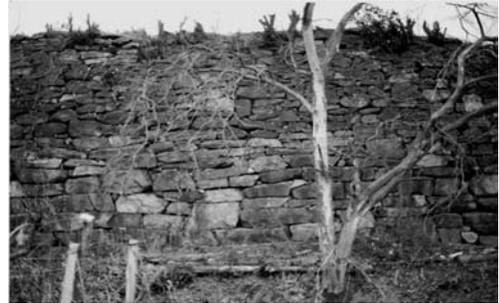
남포읍성 성벽

읍성의 전체 길이는 825m이고, 성벽의 축조방법은 기단석을 10cm 정도 내밀게 놓은 다음 부정형의 할석(不定形割石)으로 거의 수직이 되게 외벽을 축조하였으며, 성의 내측은 내탁의 방법을 사용하였다. 성벽이 가장 잘 남아 있는 곳의 높이는 5m이고, 부정형의 할석으로 20-25단을 축조하였다. 성벽의 하부 기단 석축은 길이 1m 이상 두께 70cm 정도의 큰 돌인데, 잘 남아 있고, 이 큰 돌의 틈에 켜기돌을 끼우거나 없어서 평형을 맞추었고, 점차 위로 가면서 작은 부정형의 할석을 이용하여 안정감을 추구하는 등 조선전기에 쌓은

읍성류의 특징을 잘 보여주고 있다.

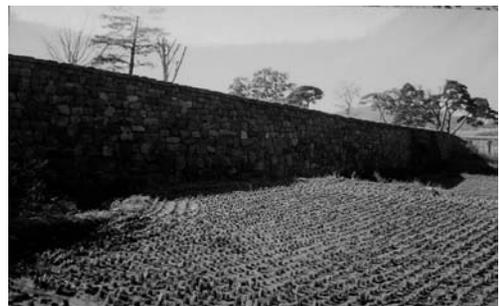
남포읍성의 복원부

1997년 이후 몇 차례의 보수·복원공사로 인하여 남벽 일부와 동벽·북벽이 원형과 다른 모습이 되어버렸다.

성벽의 4모서리에는 바깥으로 돌출된 모양의 치성(雉城)이 축조되어 있는데, 서북의 높이는 5m, 동북 치성은 3m, 남동 치성은 4m, 서남 치성은 3m이다. 치성의 길이는 5m 이고, 단부의 폭은 5m 내외로 축조되었고, 남동쪽의 치성을 제외하고는 모두 상부가 파괴되었다. 동북치성과 동남치성은 복원된 상태이다.

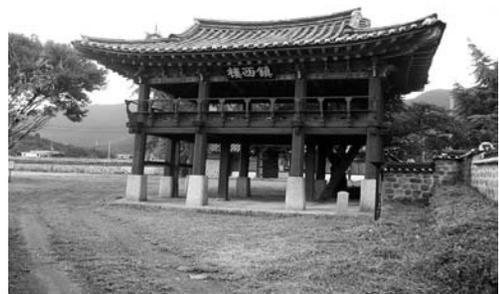
진서루

남포현 관아의 정문으로 건립된 아문(衙門)

인 진서루(鎭西樓)는 서향으로 세워진 2층 문루형식의 건물이며, 기단 위에 장초석(長礎石)을 놓고 둥근 기둥을 세웠으며, 하층에는 삼문을 달아 현청(縣廳) 출입문으로 삼았다. 그리고 상층 기둥은 큰모접기를 하여 8각단면이 되도록 하였으며, 2층에는 누마루를 설치하고 사면에는 난간을 돌렸다. 정면3칸 측면 2칸의 겹처마 팔작지붕이다.‘鎭西樓’라는 현판이 걸려 있다.

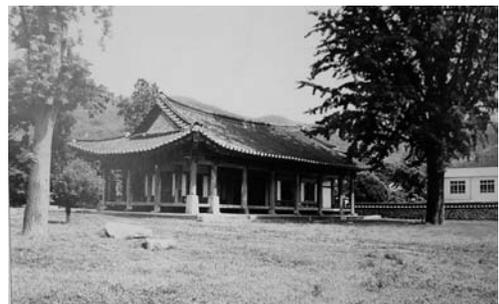
남포현 동헌

동헌은 정면 7칸, 측면 3칸에 홑처마 팔작지붕양식이다. 정면 중앙에는 넓은 대청을 두고 좌우로는 온돌방을 두었다. 남포중학교가 초기에 교실로 사용하였다.

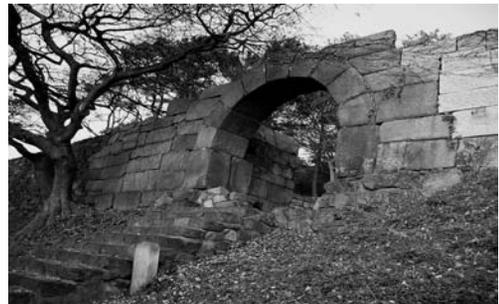
충청수영성 서문

한편 문지도 확인이 가능하다. 가장 잘 남아 있는 곳이 서문이다. 서문은 홍예문의 형식을 갖추었는데, 9개의 홍예용 무사석(武砂石)으로 아치를 이루었다. 문루는 없다. 문의 폭은 3.1m, 높이는 2.75m이다. 동문지는 오천-주포 간 도로의 통로로 사용되고, 동문지는 능선 위에 있는데, 마을의 주민의 이동로가 되었으며, 남문은 가장 저지(低地)에 있는데, 마을의 도로로 사용된다. 그러나 소서문(小西門)지는 1970년대 석유비축장소를 건설하는 과정에서 완전히 흔적이 없어졌다.

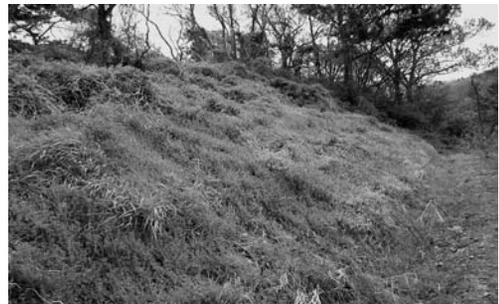
수영성 남벽

적인 조선시대 수군진성 모습을 하고 있다. 현재 바다와 접했던 서벽은 시가지가 조성되어 완전히 훼손되었으며, 남벽의 일부와 남문도 마을의 통행로가 만들어지는 과정에서 완전히 훼손되었다. 이들 훼손된 남벽과 서벽을 제외하고 나머지 성벽들은 토성의 형태로 남아 있다. 그리고 동벽의 일부는 성벽의 바깥쪽에 계단형으로 삭토를 하여 성벽의 방어력을 높게 하였다.

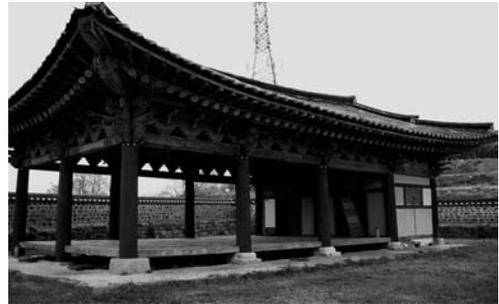
충청수영 객사

조선시대 충청수영 안에는 수십 동의 영사(營舍)가 있었는데, 1896년 폐영과 함께 모두 소실되고 객사, 공해관의 삼문, 진흥청만 남아 있다. 본 건물은 오천초등학교 자리에서 옮겨진 충청수영 객사(客舍)이다. 수군절도사가 왕을 상징하는 전패(殿牌)를 모시고 매달 초하루와 보름에 대궐을 향해 예(禮)를 올렸으며, 중앙에서 내려오는 관리들의 숙소로도 사용되었다. 건물명은 운주헌(運籌軒)이었다. 이 건물 앞에 있는 삼문(三門)은 수군절도사가 집무하던 공해관(控海館)의 출입문 역할을 하던 문이다. 원래 객사와는 별도 건물인데 한자리에 옮겨 보존하고 있다.

그동안 이 건물은 장교청으로 알려져 왔고, 문화재 등록 명칭까지 되었으나, 원래는 객사였던 운주헌(運籌軒)이었다. 충청수영 폐영 후 오천군이 설치되면서 군청사로 사용된 건물은 삼문을 갖춘 공해관이었다. 이 공해관은 오천면 사무소 시기에 무너져서 공해관 옆에 있던 (현 오천초등학교 자리) 객사 건물인 운주헌을 무너진 공해관 자리로 옮겨서 1986년까지 오천면사무소로 사용하였다. 그러다가 1987년 오천면사무소 청사를 새로 짓고, 이 건물과 삼문을 현재의 위치로 이전, 보전하게 된 것이다. 원래 오천군 청사가 있던 공해관을 오천군지에 장교청이라고 잘못 적어놓는 바람에 옮겨온 객사도 무조건 장교청이라고 부른 데서 오랫동안 명칭의 오류를 가져온 것이다. 따라서 현재 옮겨진 위치에 있는 객사와 삼문은 원래는 별개의 건물이었고, 또한 공해관이라고 현판이 붙은 건물은 원래는 공해관의 문 역할을 하던 삼문이었던 것이다. 그리고 객사는 지붕에 큰 치미가 있었는데, 이전 과정에서 분실되었다.

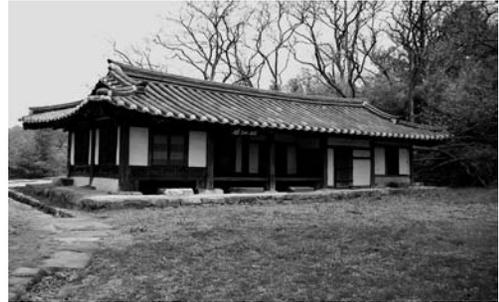
충청수영 진홀청

진홀청은 흥년에 충청수영 관내의 빈민 구제를 담당하던 곳이었다. 충청수영 폐지 이후 민가로 쓰이다가 1994년 토지 및 건물을 매입하여 보존하고 있는데, 정면 5칸 측면 2칸의 팔작지붕이며, 대청 온돌방 뒷마루 부엌 등이 있다. 이 건물의 명칭은 정확하게 전해지는 것이 없어 충청수영 고지도(古地圖) 등에 나타난 건물 배치로 볼 때 진홀청으로 추정되고 있다.

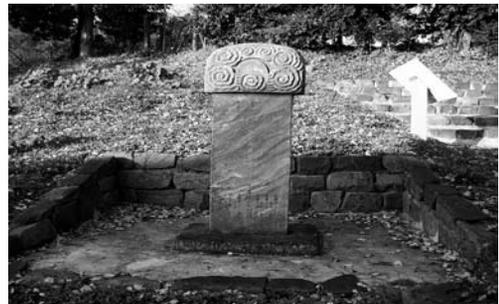
유격장군계공청덕비

비신의 높이는 104cm, 폭 48cm, 두께 14.3cm이고 재질은 대리석이다. 이수는 반원형으로 되어 있으며, 지붕받침은 생략되어 있다. 조각도 용트림 대신 구름무늬를 넣었다. 전면에는 7개의 구름무늬, 측면에는 2개의 구름무늬가 새겨져 있다. 제액(題額)은 반원형으로 만들어져 있으나, 글씨는 없다. 비문은 전면과 후면에 썩어있다.

기록에 의하면 이 비석의 위치는 영관사(營官舍) 남쪽에 있었는데, 1689년 관덕루 아래로 옮겼다고 한다. 그리고 비각도 만들었다. 그리고 현재는 오천초등학교 뒤에 옮겨져 있다. 이 비의 주변에는 비각의 장초석(長礎石)이 있다.

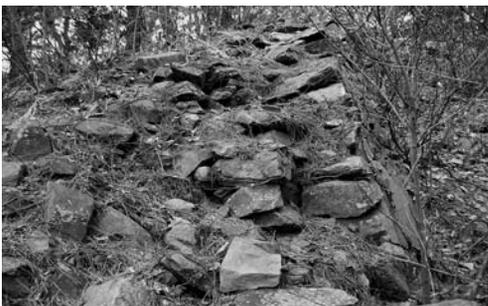
구마량진성 성벽

현재 서천군 서면에 있는 마량진은 성벽이 없는 관계로 역사적 사실을 알리는 안내판 하나도 없이 수군진이 있었다는 것보다는 당진의 왜목 마을과 함께 서해안 해돋이 관광의 명소로만 부각되고 있는 실정이다. 반면 보령 웅천의 구마량진은 성벽이 남아 있으나, 그 위치조차 아는 이가 별로 없으며, 단지 1999년 웅천읍에서 세운 안내기 하나만이 무성한 대나무 숲에 숨어 있을 뿐이다.

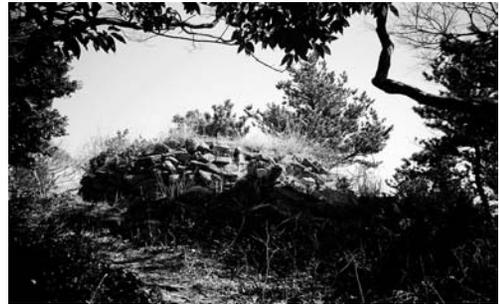
어청도봉수대

봉수대는 우선 능선의 경사부분에 1m 정도의 축대를 쌓고 평탄지를 만든 다음 지름 5m, 높이 2m, 둘레 18.2m의 원형기둥 모양으로 자연석을 쌓고, 가운데는 흙으로 채웠다. 오르내리는 계단은 남쪽에 나 있는데 지금도 오르내리는 데 불편이 없다.

남쪽의 평탄지에는 원형(지름 3m)으로 돌을 둘러놓은 곳이 보인다. 아마도 연료를

저장했을 것으로 보인다.

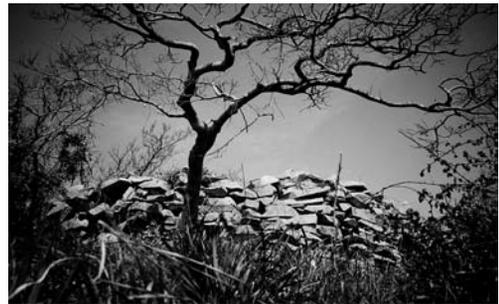
외연도봉수대

봉수대는 폭 7.8m, 둘레 24.5m의 원형으로 높이는 북쪽 부분이 130~150cm, 남쪽 부분이 180~200cm이다. 모두 가공하지 않은 자연석으로 쌓았는데 중심 부분이 낮다. 문은 북쪽 방향으로 나 있다. 문의 폭은 1m 정도이다.

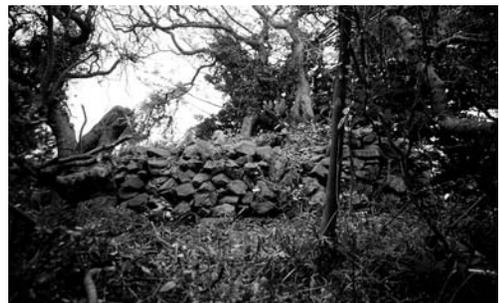
녹도봉수대

봉수대는 2중 구조로 되어 있다. 내부에는 동서 7.6m, 남북 9.6m, 둘레 27m 정도의 원형 단을 만들어 봉수대를 축조하였다. 높이는 가장 높은 곳이 180cm이다. 출입문은 북동쪽에 나 있는데 폭은 1.2m 정도이며 밖으로 돌출되어 있다. 봉수대의 중심부분은 지름 220cm 폭으로 흙으로 되어 있고 그 주변은 100cm폭으로 직경 10cm 정도의 둥근 자갈이 깔려 있다.

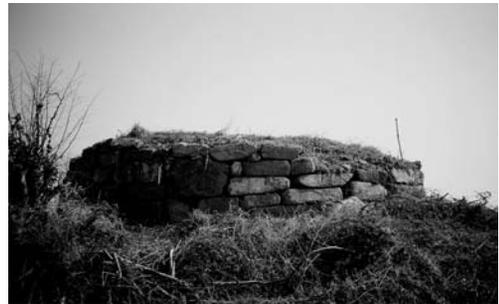
원산도봉수대

봉수대에서 10여 m 폭으로 평지가 이어지고, 이어서 급경사지가 나타나 이곳에도 봉수대를 보호하기 위한 시설이 있었던 것으로 보인다.

봉수대 동북쪽 10여 m 떨어진, 급경사지 아래에는 20여 평의 평지가 있어 봉수대에 사용하던 연료를 모아둔 곳이었을 것으로 추정된다.

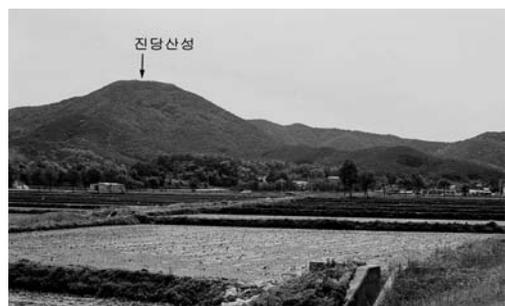
진당산성

보령현의 치소였던 주포면 보령리와 청라면 장산리 사이에 있는 해발 351m의 진당산 정상에 있다. 진당산은 堂山 또는 唐山이라고 하였던 것인데, 산은 옛 보령현의 진산(鎭山)으로 되어 있다. 『세종실록지리지』에

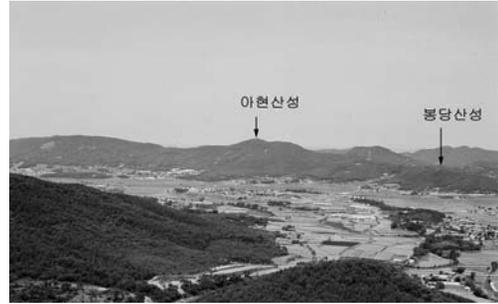
아현산성과 봉당산성

현재의 보령읍성이 축조되기 전에 읍성으로 사용되었던 산성이다. 『동국여지승람』에 인용된 정대(鄭帶)의 동헌기(東軒記)에는 왜구에 대비하여 태조 경진년(庚辰年)에 봉당에 성을 쌓고는 이를 방어하는 곳으로 삼았으나, 성지(城池)가 좁고 얕은데다가 험준하고 조격(阻隔)한 공고(鞏固)함과 우물을 보유하는 편리한 점이 세종 경술년에 지내동의 당산 남쪽에 새로운 읍성을 쌓았다고 하였다. 이 기록 중 태조대는 경신년이 없고, 서기 1400년인 태종 즉위년이 경신년이어서 착오가 있었던 것으로 보인다. 따라서 서기 1400년에서 읍성이 새로 축조된 1430년(세종 12)까지는 봉당성이 보령현의 읍성이며 치소였다. 보령현의 치소는 백제 때부터 봉당성에 성을 쌓을 때까지인 1400년까지는 주포면 보령리 구성재에 치소가 있었다.

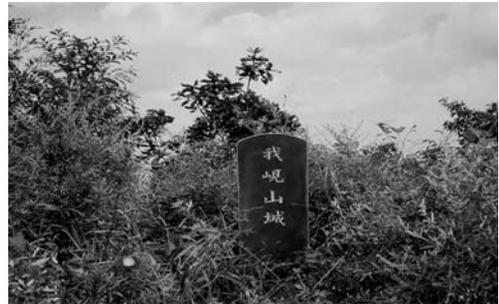
성벽은 할석으로 쌓여 동·남벽은 내외협축이며, 북쪽과 서쪽은 외면의 상당한 부분을 석재로 쌓았으며, 성의 안쪽으로는 내탁하였다. 특히 동벽은 내외 협축한 성벽에 안쪽으로 평평한 대지가 길게 형성되었고, 성벽 안쪽의 평평한 곳 안쪽으로 다시 암벽 사이를 또다시

축조한 이중의 성벽으로 되어 있다. 성벽은 많이 무너져 내렸으나 남벽과 동벽에서는 내외의 축성된 기반부위가 군데군데 남아 있어서 성벽의 윗부분 두께가 5m 정도 된다. 성벽의 바깥쪽은 모두가 가파른 경사면이고 성벽의 안쪽은 5~15m 폭으로 평평하게 주위를 에워쌌다. 성을 쌓은 석재는 산에 본래부터 있던 암괴(巖塊)를 떼어내 쌓은 것이다.

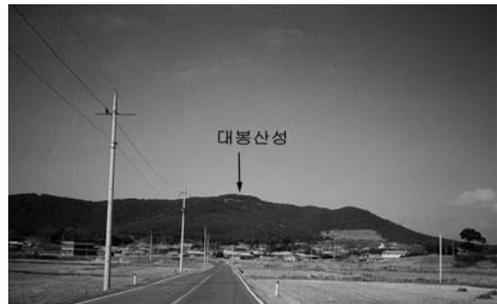
대봉산성

산성의 성벽은 사면을 전체적으로 석축으로 구축하였으며, 전형적인 백제의 산정식산성(山頂式山城)이다. 현재 남아 있는 성벽은 없고 전체가 무너져서 만들어진 형태만 남아 있다. 모두 무너져 있지만 돌로 덮여 있어 나무가 자라지 않아 멀리서도 성의 흔적을 뚜렷이 볼 수 있다. 성의 남북 폭은 82m, 동서 폭은 103m 정도이다.(돌무더기 상부 기준). 전체적으로 둘레 400m 정도의 산성이다. 여기에 사용된 석재들은 모두 봉산에서 채취한 것으로 보인다.

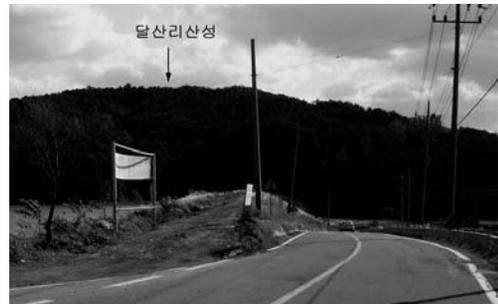
달산리산성

그리고 남벽의 내부에는 상당히 넓은 면적의 평탄지가 있는데, 밭으로 경작되고 있다. 산의 지세가 상당히 험준하게 때문에 거의 삭토에 의해서 구축된 관계로 내부에는 자연스럽게 평평한 통행로가 만들어졌다.

문지로 확인되는 곳은 동문지 뿐이다. 넓이는 2.8m 정도 되며, 민묘가 1기 위치한다. 산의 정상부에는 평탄한 대지가 20×30m 정도 있는데, 조그마한 건물지로 추측된다.

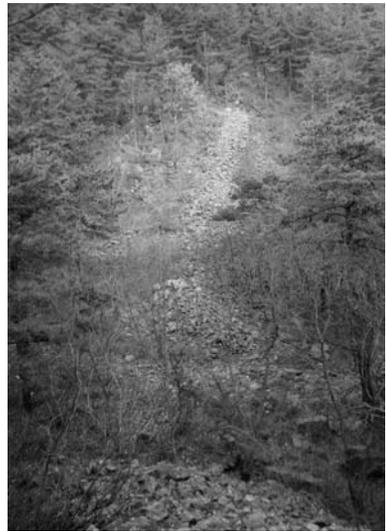
수부리산성

축조의 형태를 보면 내탁에 의한 방법을 많이 사용하고 있는데, 문지 부분만 약간의 협축이 보인다. 잔미산과 봉화산이 형성한 자연의 골짜기를 둘러싸고 있는데, 전체적으로 지세가 험준하기 때문에 자연을 그대로 이용하면서 취약부분을 보완하고 있다.

문지로 확인되는 곳은 수부초등학교에서 올라오는 곳과 정상부의 남부 사현리에서 오르는 곳의 2곳이 있다. 이 두 문지를 연결하는 고개를 사현(沙峴) 또는 새아니재라고 하여 현재의 이어나재를 넘는 국도 21호가 있기 전에는 과거 웅천과 남포를 연결하는 주된 통로였다.

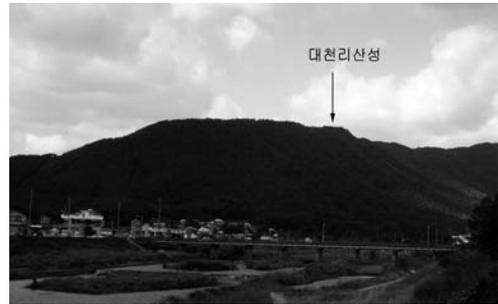
대천리산성

보령시 웅천읍 대천리와 두룡리 사이에 있는 잔미산 정상(해발 367.9m) 지점에 있다. 웅천읍 대천리 철길 건널목에서 잔미산 능선을 따라 오르면 만난다. 산성의 중심에는 봉수대가 있고, 주변은 석성으로 둘러져 있는데, 남북 길이 약 250m, 동서 길이 약 70m이다. 성의 북·서·남쪽은 성벽이 무너져 형성된

돌무더기가 넓게 분포하고, 동쪽은 급경사를 이용하여 석축한 흔적이 뚜렷하다. 동쪽 성벽 위로는 길이 나 있다. 북쪽의 치 일부가 남아 있고, 남쪽 성문지에도 다량의 돌더미가 있는 것으로 보아 성문을 보호하는 시설이 있었던 것으로 보인다. 그 축성 방법은 내탁에 의한 것 같으나 그 상태가 심하게 파괴되었기 때문에 자세한 방법은 알 수 없다. 내부에서는 승석문·격자문 계통의 경질토기 파편이 발견된다. 둘레는 450m 정도 된다.

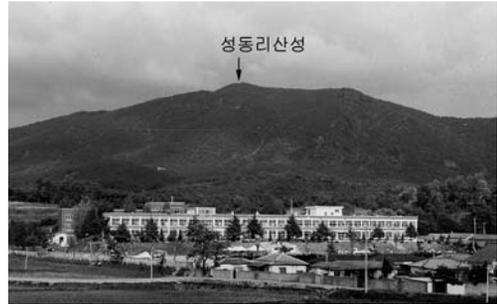
성동리산성

성벽의 축조 상태를 살펴보면 자연할석을 이용하였으며, 공돌쌓기의 방법을 취하고 있다. 특히 남쪽인 정상능선 부분의 성벽은 지세가 험준하기 때문에 자연의 지세를 이용하면서 취약지점만 보완하는 방법을 취하고 있다. 그리고 정상부 남벽 부분에는 평탄지도 있는데 건물지로 추측되기도 한다. 대창리 쪽의 서벽은 돌무더기가 많이 남아 있다.

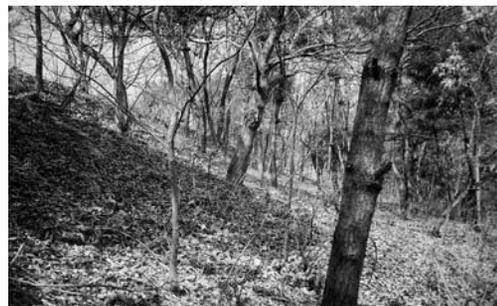
창암리산성

주산면 창암리 뒷산이 운봉산이다. 이 운봉산의 북서향은 웅천읍 성동리·대창리이고, 남동향이 주산면 창암리이다. 운봉산의 창암리에서 화평리로 이어지는 산등성이에 토축한 테피식 산성이 있는데, 이것이 창암리산성이다.

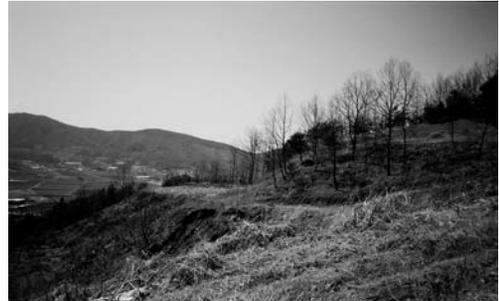
황율리산성

축성방법은 성의 내부를 삭토하여 이 곳에서 생긴 흙으로 성벽을 보완하는 방식을 취하였다. 전체 성의 둘레는 약 200m 남짓하며 산정식이다. 문지로 추정되는 부분은 남·북에 위치하고 있지만, 그 파괴 정도가 심하여 자세한 축조법이나 구조는 알 수 없다. 내부에서는 삼국시대의 것으로 추정되는 승석문이나 격자문 계통의 경질토기편이 발견되기도 한다. 이 산성은 창암리산성, 삼곡리산성과 삼각형을 이루며 배치된 것으로 보인다. 주민들은 퇴피라고 부른다. 마을 이름은 ‘황생이’이다.

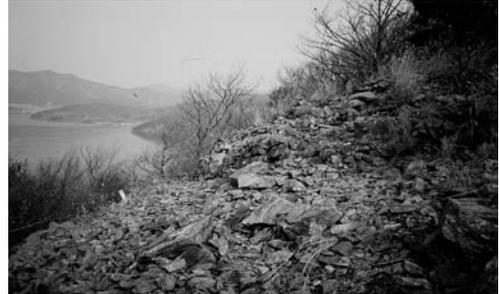
향천리산성

향천리 산성은 속칭 ‘시루성이’라는 마을에 위치하며 성주산 북쪽 산록의 낮은 야산 정상부에 있다. 이 산성은 둘레 약 200m 정도의 테피식 산성으로 성벽의 구조는 석축내탁 또는 편축의 방법을 사용했으며, 전체적인 형태는 남북으로 긴 타원형을 이루고 있다. 성내에는 회청색 토기편과 어골문, 격자 타날문 등이 시문된 와편이 수습되고 있다. 현재 성벽의 대부분은 허물어져 있으며, 서벽의 일부만이 형체를 알 수 있을 정도이다. 산성 주변에 군부대가 위치하고 있다.

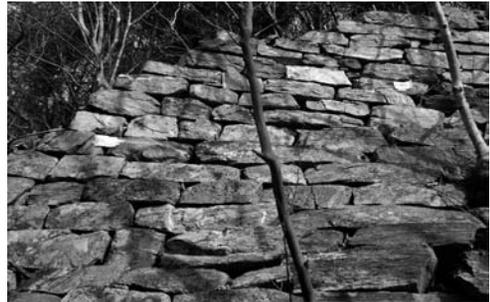
오서산성

협축식(夾築式) 석축산성으로 성벽의 높이는 4~5m이며 성벽의 너비는 4m 정도이다. 석재는 한쪽 면을 다듬은 할석(割石)으로 하단부에는 90×40cm 내외의 장방형 석재로 엇갈려 쌓고 윗단으로 갈수록 하단 크기가 작은 석재를 이용하여 경사지게 축조하였다.

현재 남벽과 서벽은 대체적으로 원형을 유지하여 남아 있는데 약 60m 정도 된다. 그리고 성벽 안쪽은 자연석으로 채웠다.

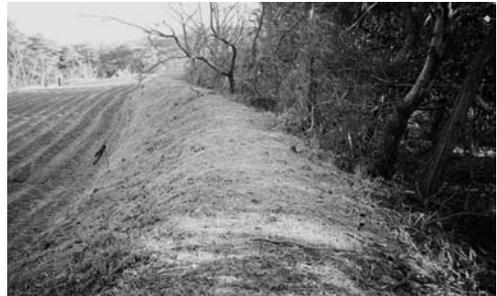
목장성-토성부분(구룡리)

- (5) 웅천읍 죽청리와 구룡리 사이의 산능선을 지나는 구간도 마찬가지로 능선의 가운데에 성을 축조하였다. 토축 구간에는 양쪽에서 흙을 올려 쌓아 성 양쪽에 평탄면이 나타난다. 토축 구간의 성벽이 가장 뚜렷하게 남아 있는 지역이다. 높이는 2.35m, 하부폭은 7m 정도이며, 성 양쪽으로 10여 m의 평지가 있어 주변의 흙을 퍼올려 성을 쌓았음을 보여준다.
- (6) 웅천읍 죽청리 장터 마을과 구룡리 마차울 마을 사이의 낮은 산능선을 통과하는 구간이다. 모두 토축으로 되어 있다. 심하게 침식을 받아 흔적이 보이지 않은 곳이 많다. 서해안고속국도가 통과하여 한국문화재보호재단에서 발굴 조사하였다.
- (7) 목장성의 동북쪽 부분으로 웅천읍 죽청리의 북쪽 지역은 모두 토축 구간이다. 침식으로 성의 모습을 찾기 어려운 부분과 성의 모습이 선명히 남아 있는 부분이 혼재한다. 서해안고속도로의 통과로 한국문화재보호재단에서 발굴조사하였다.
- (8) 웅천읍 죽청리와 관당리의 경계를 이루는 낮은 산능선을 지나는 구간은 모두 토축 구간이다.  
관당초등학교 옆으로 올라온 성은 606번 도로를 건너 직각으로 꺾여 서쪽으로 달린다. 이 부분에서 일부는 웅천~무창포간 606번 도로 개설로 훼손되고, 일부는 뚜렷한 흔적이 보인다.
- (9) 웅천읍 관당리 구간은 모두 토축 구간으로 토성이 아주 양호하게 남아 있다.  
이 구간에서의 높이는 약 2m 정도, 하부폭은 8m 정도, 상부폭은 2m 정도로 남아 있다. 토성 양쪽으로 10여 m의 평지가 있다. 이 구간은 마을에서 ‘말밭’이라고 불러 말을 기르던 목장성임을 나타내 주고 있다.

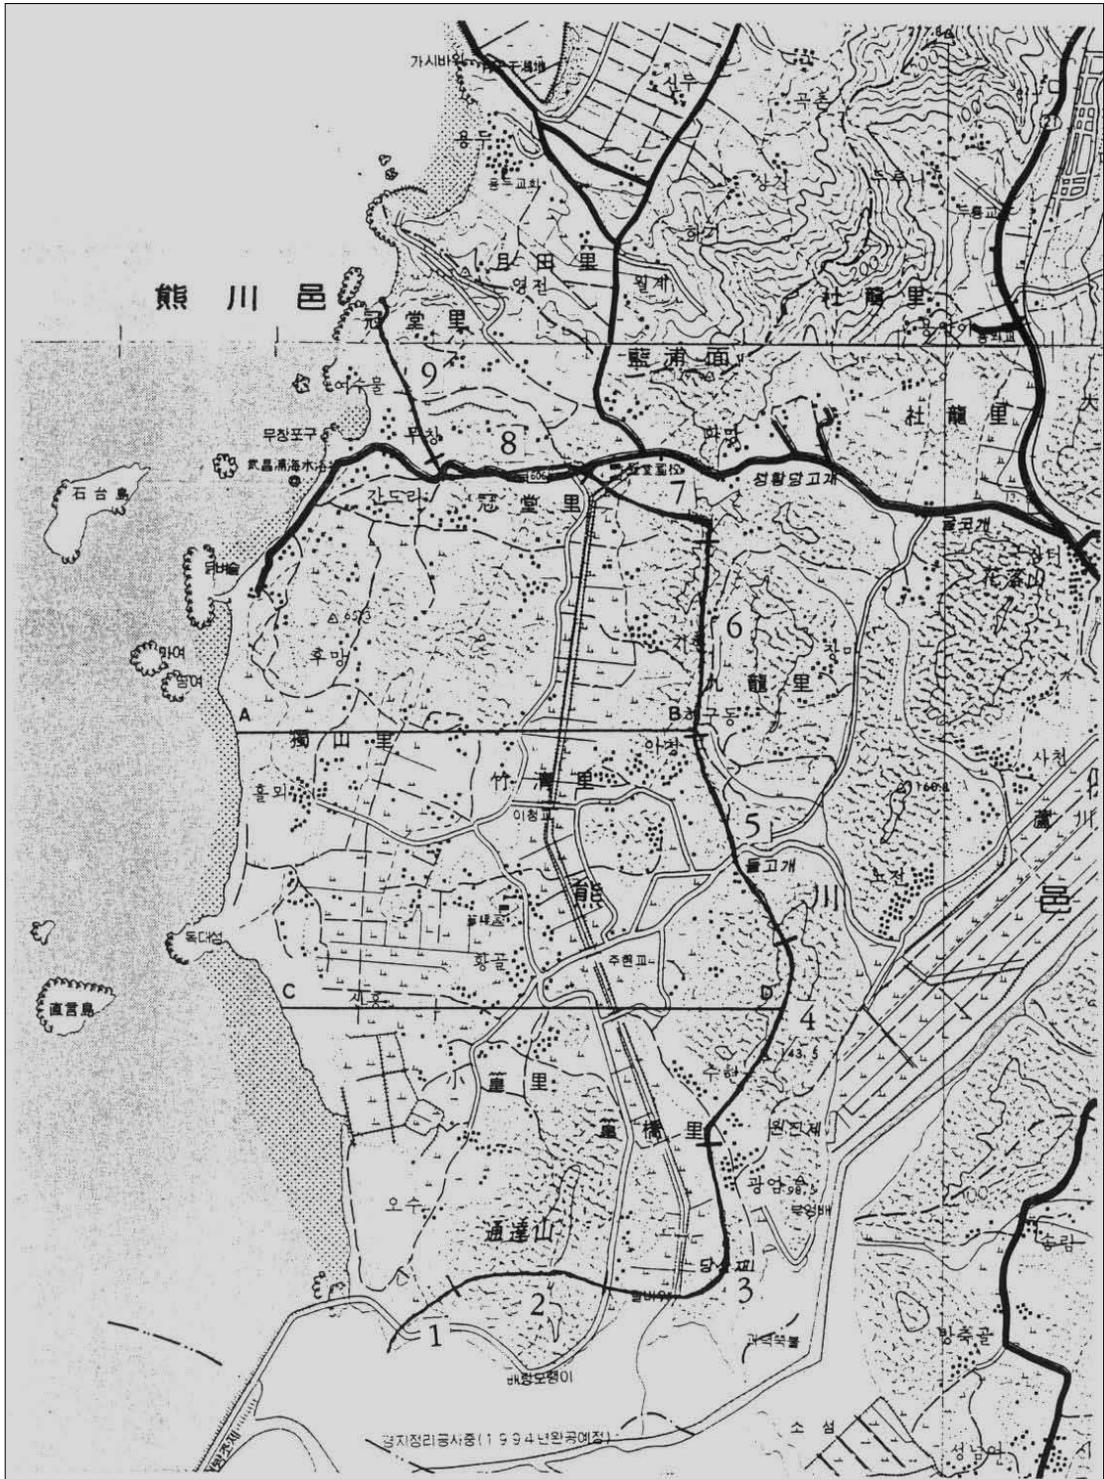
토진곳 목장성 지도

(4) 황교리 광암마을을 통과하고 황교리와 노천리 사이의 산 정상 부분을 지나는 부분에서는, 광암마을 구간은 토축구간인데 토축의 토성이 남아 있어 도로로 이용되며, 마을에서는 ‘성뚝’이라고 부른다. 토축 구간을 지나 산으로 이어지는 부분부터는 산의 급경사면에 석성을 축조하였다. 급경사면이라 훼손이 심하여 돌무더기만 보인다. 정상부분까지 좁게 축조하여 하부폭이 180cm에 불과하다. 말이 뛰어넘지 못하도록 만든 담장에 불과하다. 산 능선 부분은 능선의 한가운데에 성을 쌓아 목장성임을 보여준다.
